## Seventh Environmental Monitoring Report of the operation stage of the “Mina de Cobre Panamá” Project – 2023

Field inspection:  
March 28 to April 3, 2023.

**REPORT OF FIELD FINDINGS - 7TH IS OF THE OPERATIONS STAGE**  
**PANAMA COPPER MINE**

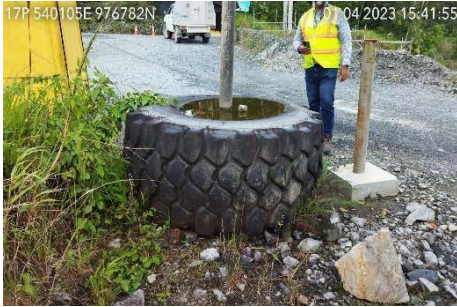
| REPORT OF FIELD FINDINGS - 7TH IS OF THE OPERATIONS STAGE | | | | | | |
|---|---|---|---|---|---|---|
| 13072 | Not compliant | Stagnant water with presence of larvae in tires. | Pond 12A | Esteban Jaén | | The tire is removed.<br> |

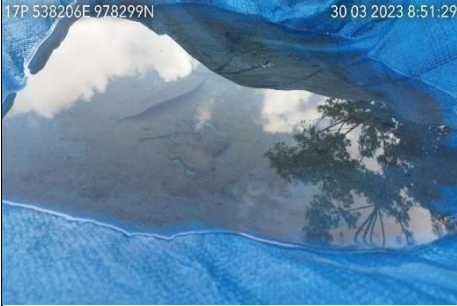
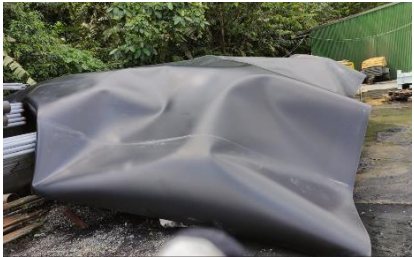
| REPORT OF FIELD FINDINGS - 7TH IS OF THE OPERATIONS STAGE | | | | | | |
|---|---|---|---|---|---|---|
| 13072 | Not compliant | Stagnant water with presence of larvae. | Sandblasting Workshop Area 22 | Roger Martínez | | The adjustments are being made to prevent the accumulation of stagnant water.<br> |

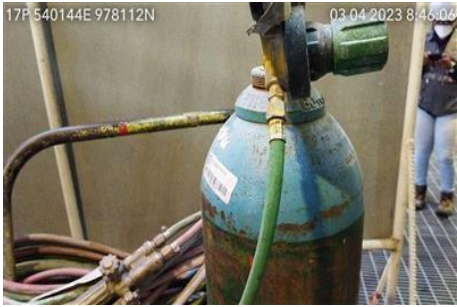
| REPORT OF FIELD FINDINGS - 7TH IS OF THE OPERATIONS STAGE | | | | | | |
|---|---|---|---|---|---|---|
| 13088 | Not compliant | Oxyfuel equipment with incorrect rod couplings and absence of flame arrester valve in oxygen pressure gauge. | Mills | Oswaldo Paz | | Installation of reeds and flame arrester valve.<br> |

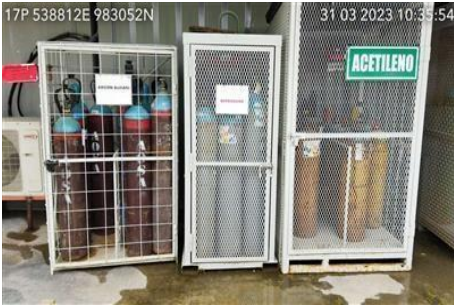
| Code | Type of Finding | Description of Finding | Location | Supervisor | Image | Corrective Action (MPSA) |
|---|---|---|---|---|---|---|
| 13088 | Not compliant | There is evidence of a distance of less than 6 m between the oxygen and acetylene cylinders in storage. There were 2 acetylene cylinders and 1 oxygen cylinder without a lid. | Maintenance<br>TMF Maintenance | Alan Romero | | Separation of gas cylinders (acetylene and oxygen).<br>Placement of caps.<br> |

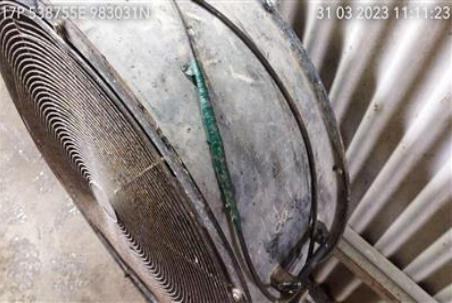
| Code | Type of Finding | Description of Finding | Location | Supervisor | Image | Corrective Action (MPSA) |
|---|---|---|---|---|---|---|
| 13088 | Not compliant | There is evidence of a fan with a splice in the connecting cable. | Maintenance<br>TMF Maintenance | Alan Romero | | Inoperative Equipment label is affixed.<br> |

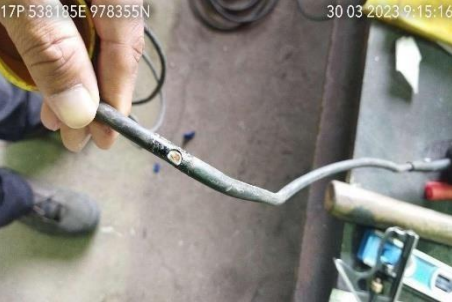
| Code | Type of Finding | Description of Finding | Location | Supervisor | Image | Corrective Action (MPSA) |
|---|---|---|---|---|---|---|
| 13088 | Not compliant | There is evidence of a Stanley series 019623 angle grinder with exposed cable. | Mechanics<br>Workshop – Area 22 | Larry Montillano | | The equipment is discarded. A talk is given to personnel about opportunities for improvement.<br> |

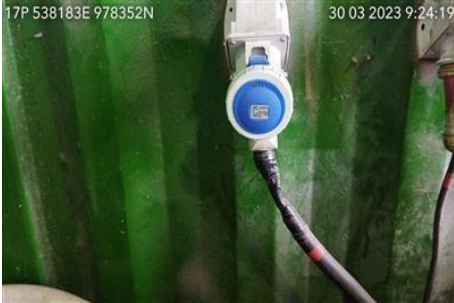
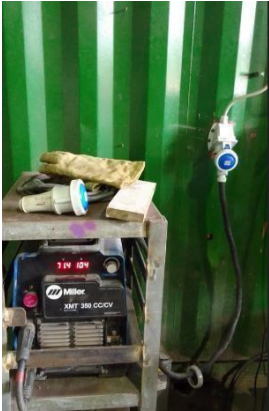
| Code | Type of Finding | Description of Finding | Location | Supervisor | Image | Corrective Action (MPSA) |
|---|---|---|---|---|---|---|
| 13088 | Not compliant | Miller XMT 350 CC/CV welding machine with 220 V cable out of the connector. | Mechanics Workshop – Area 22 | Larry Montillano | | Connector adaptations are made 220.<br> |

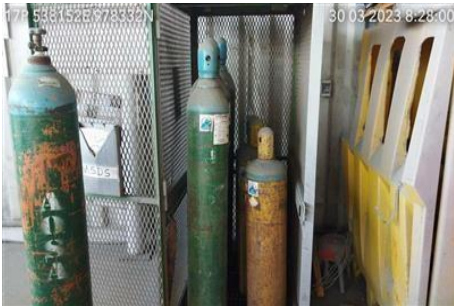
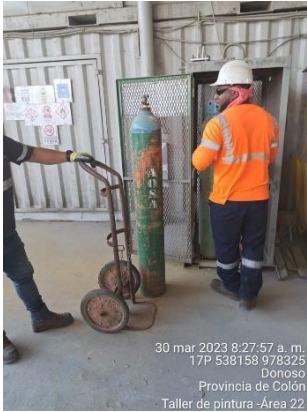
| Code | Type of Finding | Description of Finding | Location | Supervisor | Image | Corrective Action (MPSA) |
|---|---|---|---|---|---|---|
| 13088 | Not compliant | Evidence of oxygen cylinder and acetylene stored in the same cage. | Paint Shop – Area 22 | Roger Martínez | | Adjustments are made to separate the gas cylinders.<br> |

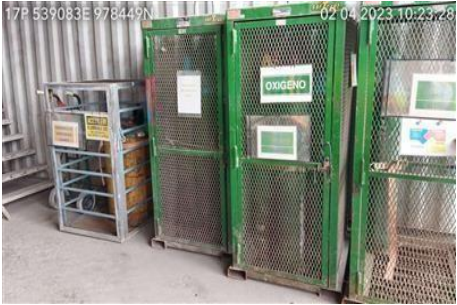
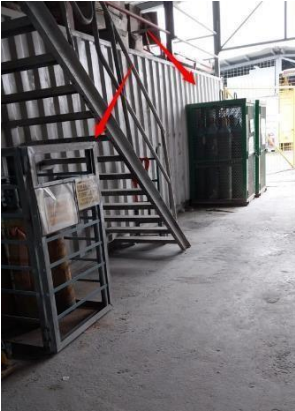
| Code | Type of Finding | Description of Finding | Location | Supervisor | Image | Corrective Action (MPSA) |
|---|---|---|---|---|---|---|
| 13088 | Not compliant | Acetylene and oxygen cylinder storage does not maintain the 6 m separation distance. Argon storage sign is misspelled. | Welding Workshop – Area 64 | Samuel Marinda | | Gas cylinder storage separation is performed.<br> |

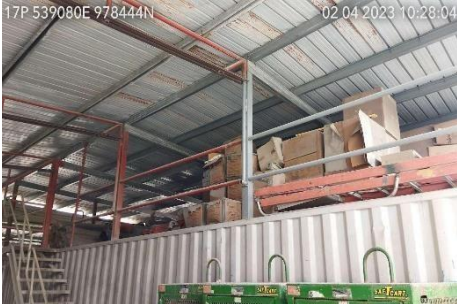
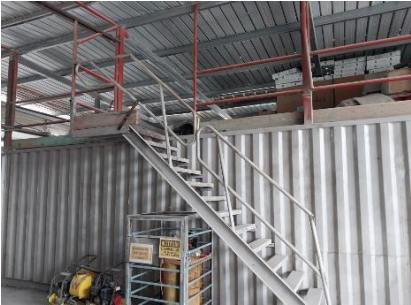
| Code | Type of Finding | Description of Finding | Location | Supervisor | Image | Corrective Action (MPSA) |
|---|---|---|---|---|---|---|
| 13088 | Not compliant | Lack of skirting on the railing, in violation of COPANIT 81 - 2009. | Welding Workshop – Area 64 | Samuel Marinda | | The installation of the skirting board is carried out.<br> |

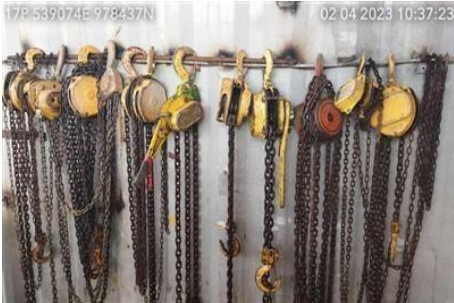
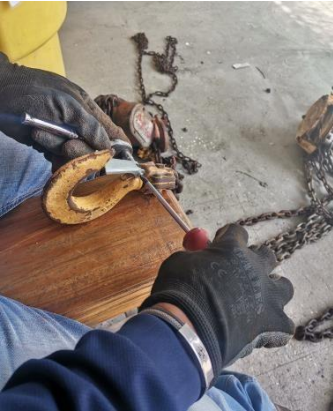
| Code | Type of Finding | Description of Finding | Location | Supervisor | Image | Corrective Action (MPSA) |
|---|---|---|---|---|---|---|
| 13088 | Not compliant | Evidence of 1 ton, 2 ton, 3 ton chain hoists without safety latches. | Welding Workshop<br>- Area 64 | Samuel Marinda | | The repair of the keyboards is carried out.<br> |

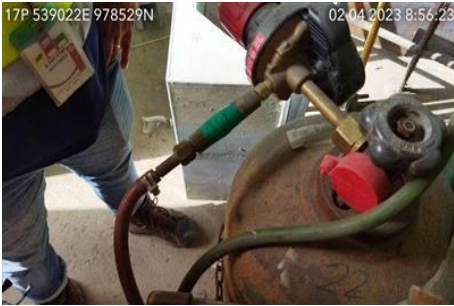
| Code | Type of Finding | Description of Finding | Location | Supervisor | Image | Corrective Action (MPSA) |
|---|---|---|---|---|---|---|
| 13088 | Not compliant | Oxy-fuel cutting equipment was found with oxygen and acetylene hose connection to the pressure gauge flame arrester valve with incorrect couplings. | Electrical and Instrumentation Workshop - Area 64 | Rafael Foster | | The connections and couplings of the gas, acetylene and oxygen cylinders were repaired. |

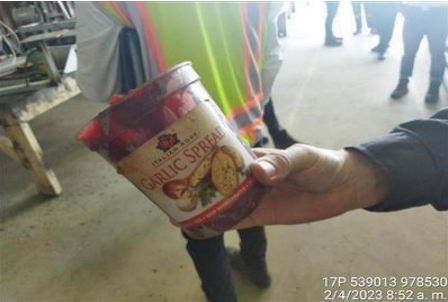
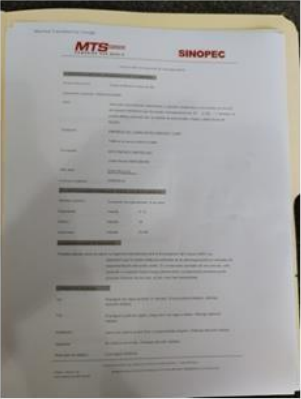
| Code | Type of Finding | Description of Finding | Location | Supervisor | Image | Corrective Action (MPSA) |
|---|---|---|---|---|---|---|
| 13132 | Not compliant | Unidentified substance was observed in food packaging (garlic butter). | Warehouse –<br>Área 64 | Rafael Foster | | The Safety Data Sheet of the product is attached and the unsuitable container is discarded.<br> |

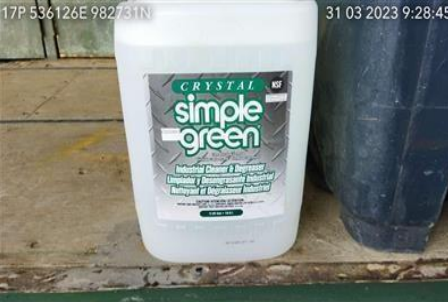
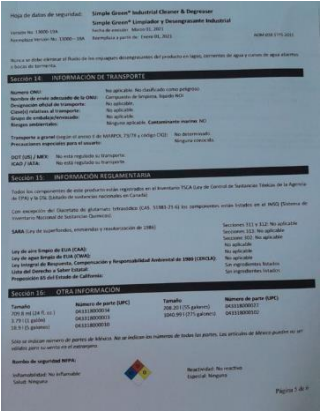
| Code | Type of Finding | Description of Finding | Location | Supervisor | Image | Corrective Action (MPSA) |
|---|---|---|---|---|---|---|
| 13132 | Not compliant | The MSDS sheet for Simple Green is not available on site. | Transplus<br>Workshop –<br>Area 72 | José Batista | | Safety Data Sheet on site.<br> |

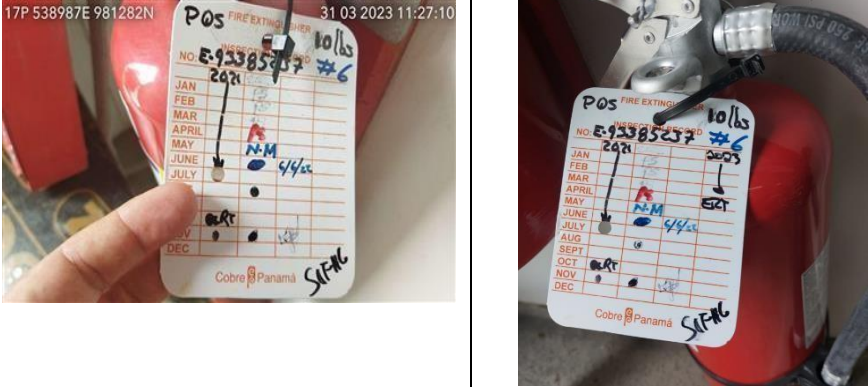
| Code | Type of Finding | Description of Finding | Location | Supervisor | Image | Corrective Action (MPSA) |
|---|---|---|---|---|---|---|
| 13159 | Not compliant | Extinguishers at the Sand collector without overhaul since November 2022. | Sand collector | Dumpies Van Der Bank | | Revision of fire extinguisher. |
