## Noveno Informe de Seguimiento Ambiental de la etapa de Preservación y Gestión Segura Proyecto “Mina de Cobre Panamá” – 2024

Estudio de Impacto Ambiental categoría III vigente y aprobado mediante Resolución DIEORA IA-1210-2011 y modificación aprobada por Resolución DIEORA-0871-2013.

Inspección de campo:  
13 al 17 de mayo de 2024.

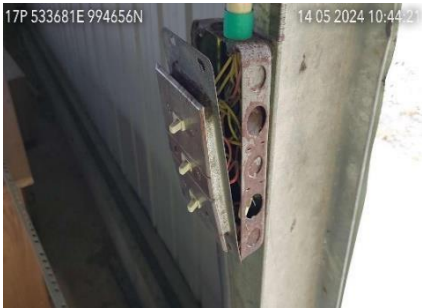
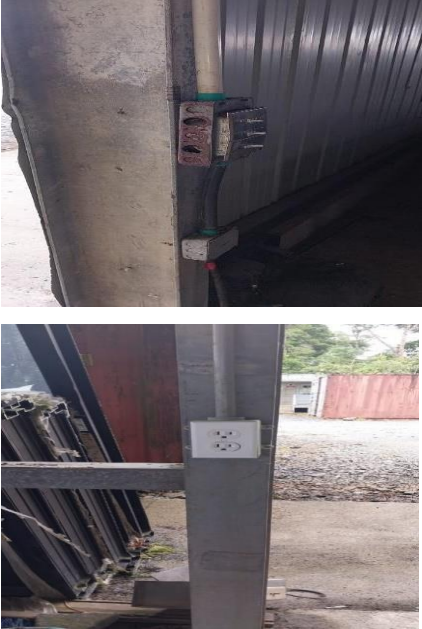
| REPORTE DE HALLAZGOS DE CAMPO – 9no IS PLAN DE GESTIÓN SEGURA | | | | | | | | |
|---|---|---|---|---|---|---|---|---|
| 1 | 13088 | Incumplimiento | Se observó un juego de interruptores, cajas y tomacorriente eléctrico del mismo circuito (operativos) sin tapas de seguridad y con los cables expuestos. | Taller MICSA – Punta Rincón | Paulino Gómez | | Se gestionó con el eléctrico, para la verificación del circuito, y su posterior colocación de tapas de seguridad y evitar cables expuestos. | |

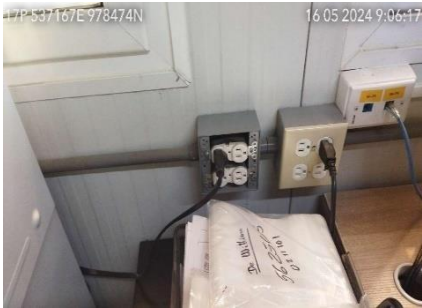
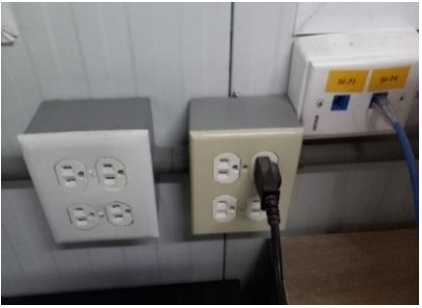
| REPORTE DE HALLAZGOS DE CAMPO – 9no IS PLAN DE GESTIÓN SEGURA | | | | | | | | |
|---|---|---|---|---|---|---|---|---|
| 2 | 13088 | Incumplimiento | Se observó un tomacorriente sin tapa de seguridad, en el cual se encontraba conectado un microondas. | Almacén MSA | Mathieu Dufour | | Se verificó el circuito que llega al tomacorriente, y se coordinó la colocación de la tapa, para seguridad. | |

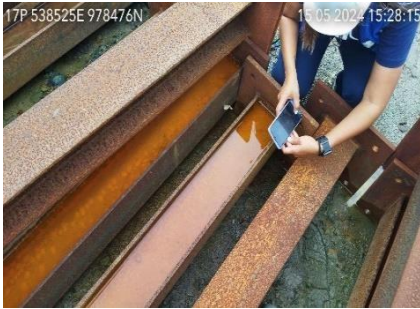
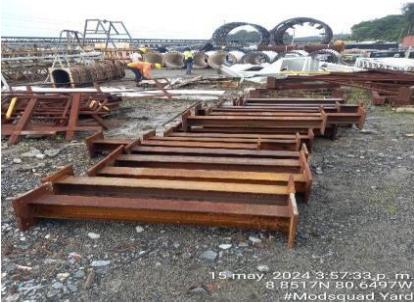
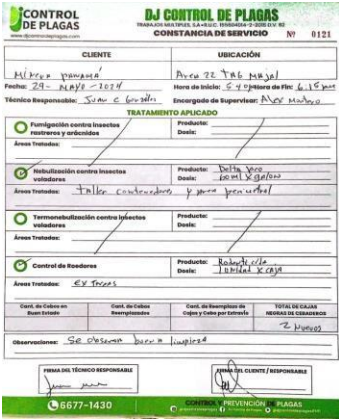
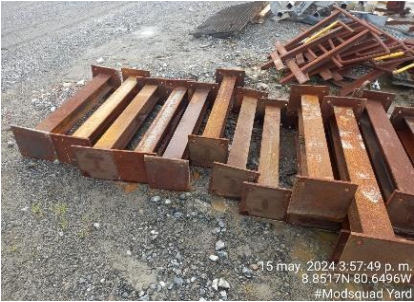
| REPORTE DE HALLAZGOS DE CAMPO – 9no IS PLAN DE GESTIÓN SEGURA | | | | | | | | |
|---|---|---|---|---|---|---|---|---|
| 3 | 13072 | Incumplimiento | Se evidenció la presencia de agua estancada con larvas de mosquito, en vigas H ubicadas específicamente a un costado del taller de pintura. | Taller Modsquad – Área 22 | Manuel Fernández | | <p>Se vacía el agua estancada, adicional se colocan las vigas H, con ángulos de ambos lados para evitar que el agua se estanque.</p> <p>Se cuenta con certificado de fumigación vigente.</p> | <div><p>15 may. 2024 3:57:33 p. m.<br/>8.8517N 80.6497W<br/>#Modosquad Yard</p></div> <div></div> <div><p>15 may. 2024 3:57:49 p. m.<br/>8.8517N 80.6496W<br/>#Modosquad Yard</p></div> |

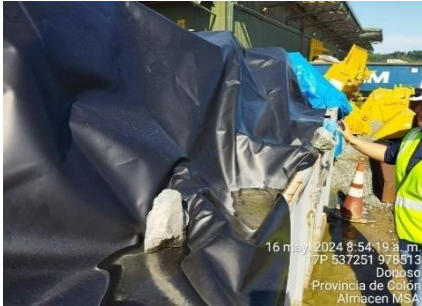
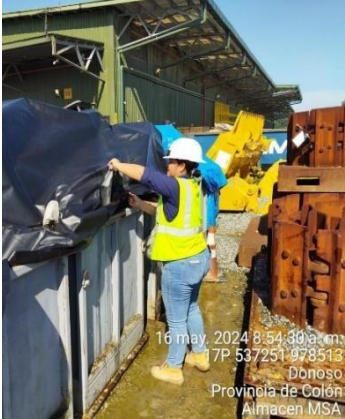
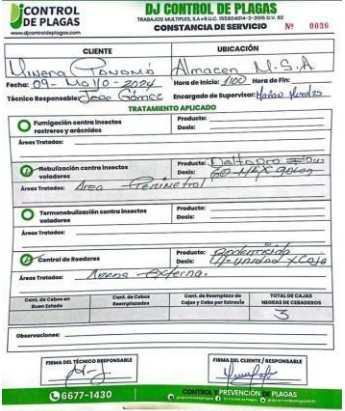
| REPORTE DE HALLAZGOS DE CAMPO – 9no IS PLAN DE GESTIÓN SEGURA | | | | | | | | |
|---|---|---|---|---|---|---|---|---|
| 4 | 13072 | Incumplimiento | Se observó la presencia de agua estancada con larvas de mosquito y pupas en una lona plástica. | Almacén MSA | Mathieu Dufour | | Se elimina el agua estancada en la lona plástica y se coloca de tal forma que no acumule agua. Se cuenta con certificado de fumigación vigente. | <br> |

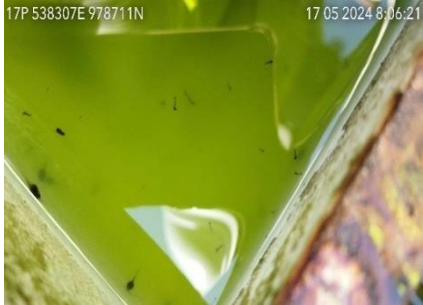
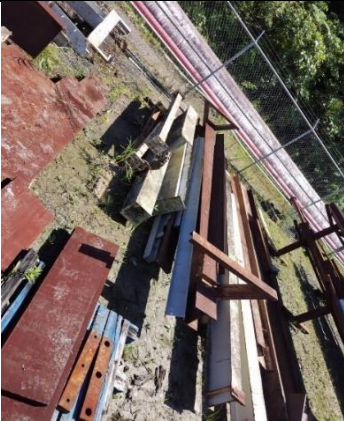
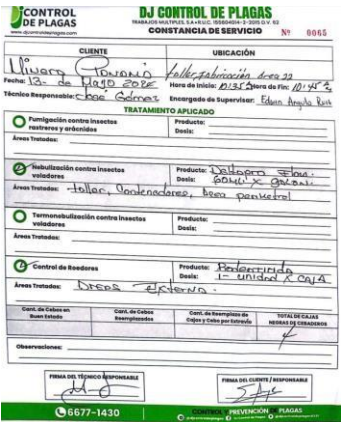
| REPORTE DE HALLAZGOS DE CAMPO – 9no IS PLAN DE GESTIÓN SEGURA | | | | | | | | |
|---|---|---|---|---|---|---|---|---|
| 5 | 13072 | Incumplimiento | Se observó la presencia de agua estancada con larvas de mosquito. | Taller de Fabricación – Área 22 | Edwin Angulo | | Se elimina el agua estancada, adicional se colocan las vigas H, con ángulos de ambos lados para evitar que el agua se estanque.<br><br>Se cuenta con certificado de fumigación vigente. | <br> |
